PALATSET I VADSTENA

Preliminär redogörelse för fortsatta undersökningar

Av Iwar Anderson

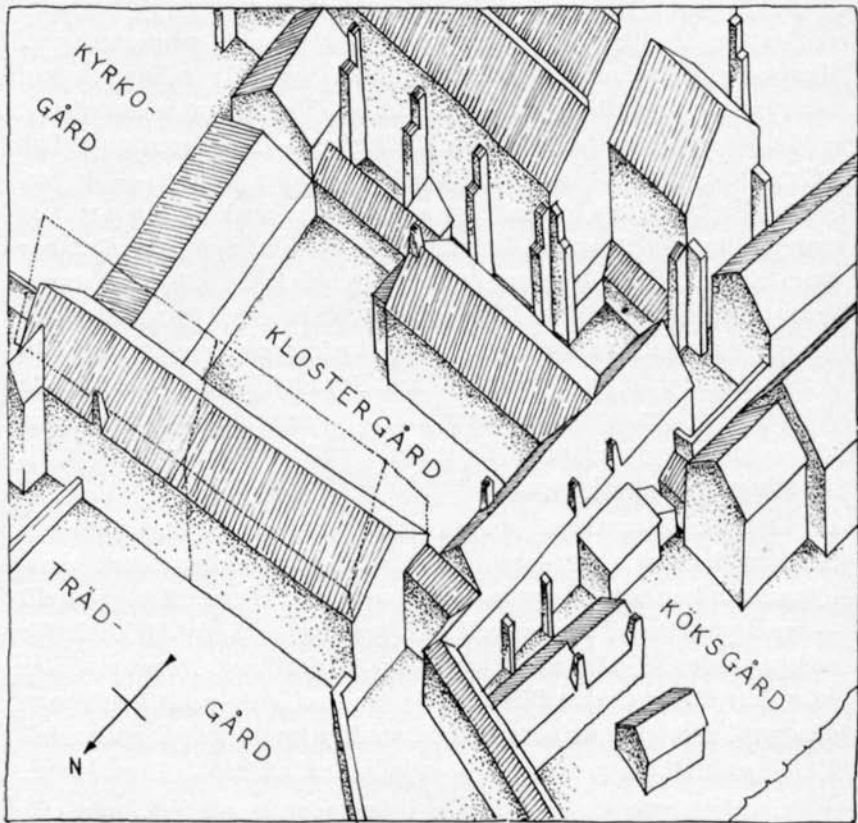
Fig. 1. Bilden avser att visa, dels var palatset, med sin saldel i väster och sin bostads(?)del i öster, är beläget i klosterkomplexet ävensom hur mycket av dess murhöjder som återstår, dels nunneklostrets byggnader så som de för närvarande kan preliminärt rekonstrueras. Bilden ersätter fig. 5 i uppsatsen »Gården Vastenis och klostret i Watzstena», Fornvännen 1958 h. 5—6. — This drawing is an attempt to show where the Palace with its Hall wing to the west and its residential(?)wing to the east is situated in the block of Convent buildings and also how much of its walls remain; also the Nunnery buildings at the present stage of their preliminary reconstruction. This drawing replaces Fig. 5 in the article on "The Manor of Vastenis and the Convent at Watzstena" in *Fornvännen* 1958, 5—6.

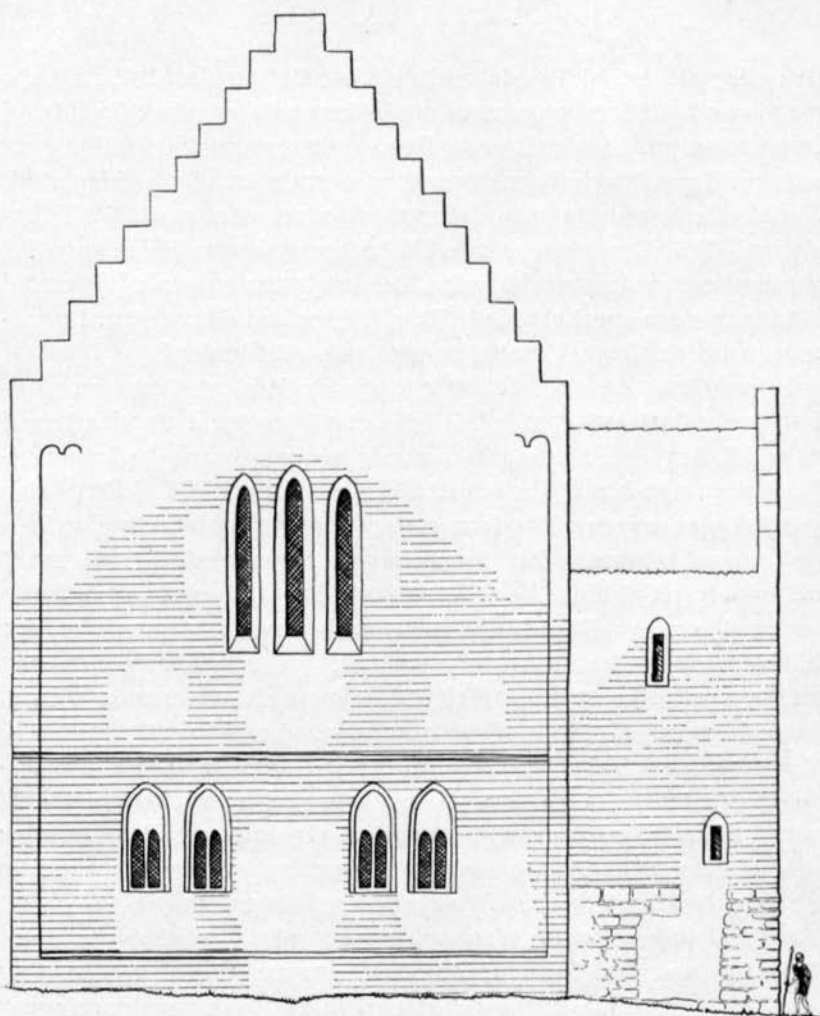
Fig. 2. Palatsets östfasad, preliminärt försök till rekonstruktion. Bevarade murpartier är streckade. Den övre fönsterggruppen i huvudbyggnaden (belägen i det förmodade kapellet) kan med säkerhet rekonstrueras. De två nedre är däremot spolierade så att någon säker bild av deras detaljer ej kan framställas. Ytterkonturerna är dock säkra. Sockeln är av kalksten och skråkantad. Språnget mellan de tjockare nedre och de tunnare övre delarna av själva gavelmurverket täckes också av en skråkantad kalkstenslist. — The east façade of the Palace, a preliminary attempt at reconstruction. The extant walls are hatched. The upper group of windows in the main building (situated in the conjectured Chapel) can be reconstructed with certainty, but the two lower ones are so badly damaged that no reliable representation of their details is possible. Their outer contours are certain, however. The socle of the wall is of limestone and chamfered. The projection between the thicker lower and the thinner upper parts of the actual gable masonry is also covered by a limestone chamfer.

Till sist återstår att korrigera en uppgift i den i Fornvännen 1958, h. 5—6, publicerade uppsatsen. Att döma av de senaste rönen har salbyggnadens östgavel, i motsats till vad som angivits i nämnda uppsats, sid. 259, ej haft något »eget» röste. Husparten bör ha varit avslutad provisoriskt åt detta håll. Den preliminära rekonstruktionen av klosteranläggningen har också kunnat föras ett stycke närmare en antagen verklighet — fig. 2, som bör jämföras med fig. 5 i den tidigare uppsatsen.
